Nieuwe opruwmethode voor ZOAB-wegdekken

Samenvatting

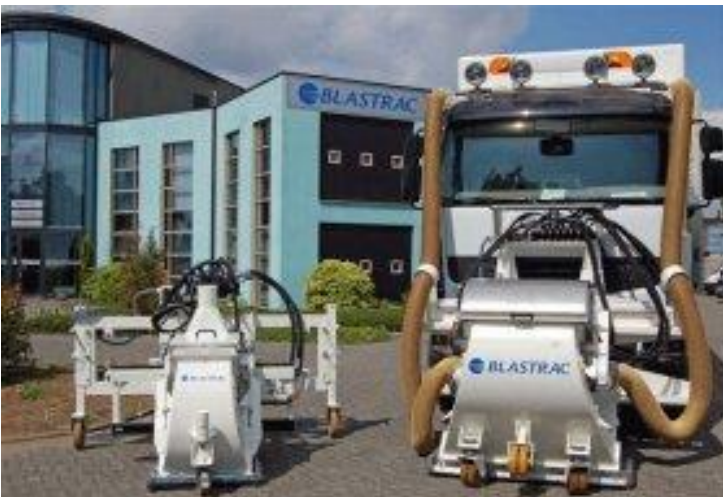
Foto 1 Blastrac 2-45DTM

Het betreft de Blastrac 2-45DTM (zie Foto 1). Dit systeem bestaat uit een straaleenheid die aan de voorzijde van een vrachtwagen wordt gemonteerd. De straaleenheid wordt met vier hydraulische en één elektrische aansluiting verbonden met de vrachtwagen. Twee luchtslangen zorgen voor de aanvoer van de kogeltjes en de afvoer van het opgezogen verwijderde oppervlakte materiaal. Door gebruik te maken van een magneet in het straalhuis worden de stalen kogeltjes gescheiden van het oppervlakte materiaal en kunnen zodoende hergebruikt worden. Bediening vindt plaats vanuit de cabine van de vrachtwagen.

De maximale breedte die in één gang behandeld kan worden is 1150 mm. Het gewicht van de straaleenheid bedraagt 1750 kg. De straaleenheid kan in de breedte van de vrachtwagen verschoven worden om zo een volledige rijstrook te kunnen behandelen. De snelheid kan variëren tussen 0,5 en 40 m/min.

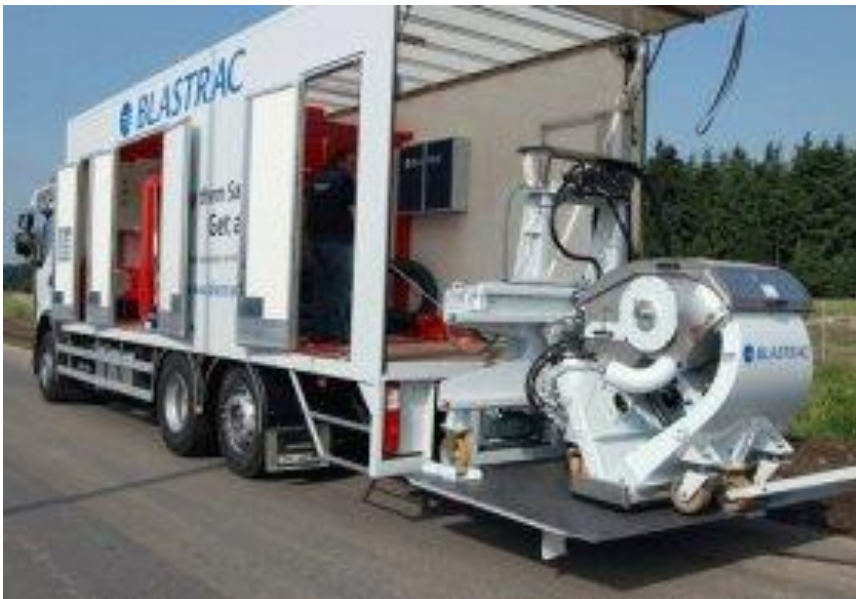
Foto 2 Straaleenheid achter in vrachtwagen

De straaleenheid kan tijdens transport gedemonteerd worden en achter in de vrachtwagen vervoerd worden, zie Foto 2.

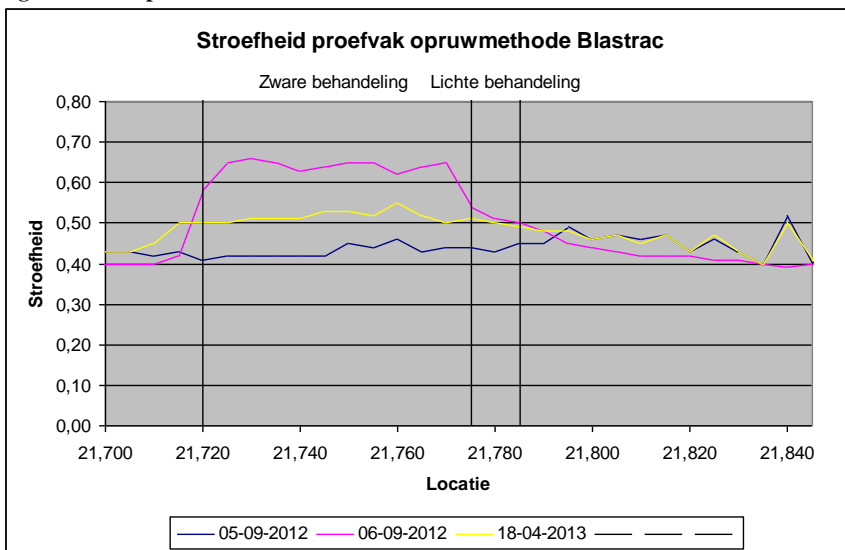
Figuur 1 Verloop van de stroefheid

Het verloop is ook weergegeven in Figuur 1. De blauwe lijn geeft het niveau voor de behandeling weer, de paarse lijn het niveau direct na de behandeling. De toename is duidelijk zichtbaar. De gele lijn geeft het niveau na een half jaar aan, waarbij te zien is dat de stroefheid op beide proefvakken ongeveer gelijk is.

Op het zwaar behandelde proefvak is de stroefheid na een half jaar, vergeleken met direct na de behandeling, met 0,07 tot 0,15 afgenomen. Ondanks deze soms forse afname resteert nog steeds een duidelijk effect. Op het licht behandelde proefvak is de afname veel geringer, slechts 0,01 tot 0,03. Ook hier resteert nog steeds een duidelijk effect. Beide behandelde vakken hebben nu een ongeveer gelijk stroefheidsniveau.

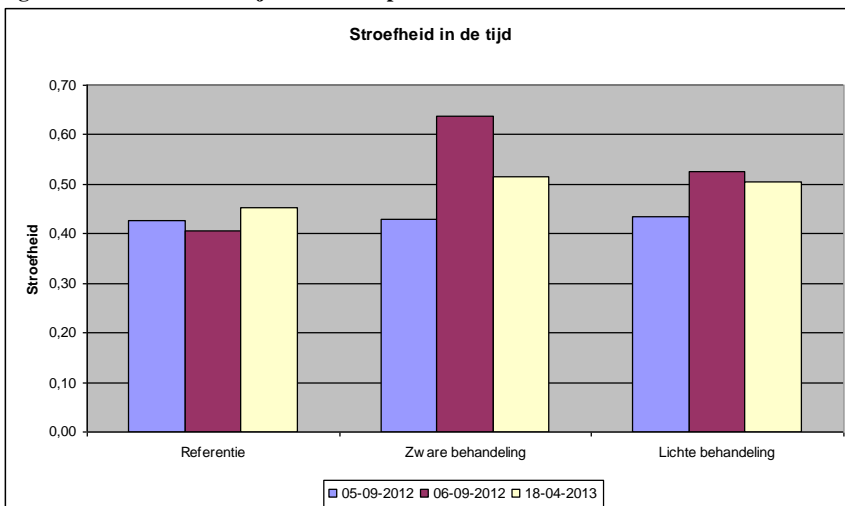
Figuur 2 Stroefheid in de tijd voor ieder proefvak

In Figuur 2 is het verloop in de tijd op ieder proefvak te zien. De stroefheid op het referentievak blijft ongeveer gelijk, op het zwaar behandelde proefvak is een sterke toename te zien, gevolgd door een afname. Op het licht behandelde vak neemt de stroefheid toe en blijft constant.
