Waterdoorlatende Markering op het hoofdwegen netwerk van Rijkswaterstaat

Hans van der Aa, André Kleis en Jan Voskuilen
Rijkswaterstaat

Samenvatting

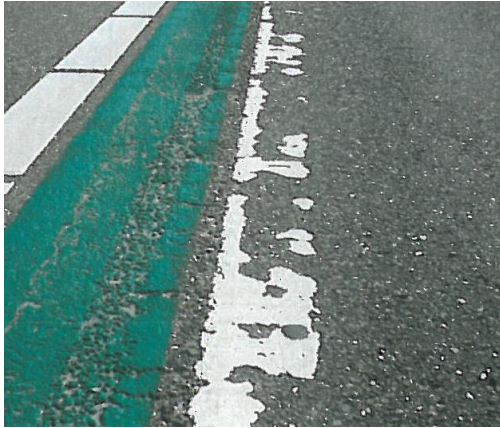
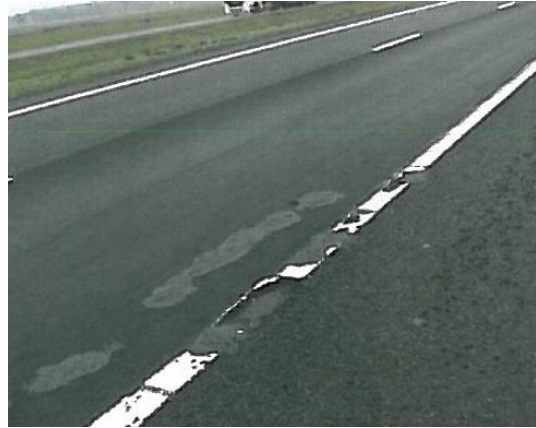
Geconstateerde schade komt zoals hierboven al benoemd voornamelijk voor aan de rechterkantstreep. De schade kenmerkt zich als een aaneenschakeling van ronde plekken (zie foto 1), waar de markering verdwijnt, terwijl de buitenste rand van $\pm 1-2$ cm breed van de markering op de weg blijft zitten.

Foto 1. Voorbeelden van vorstschade aan markering

Het onderzoek stelt verder dat de schades een samenhang bezitten met de kwaliteit van het onder de markering liggende asfalt. Uit het onderzoek blijkt desondanks dat er op de A37, op een pas 4 jaar oude DZOAB, toch schades zijn geconstateerd aan zowel de markering als ook het wegdek.

Het onderzoek geeft verder aan dat het schadebeeld vaak begint met het loskomen van de markering. De onderliggende stenen van het ZOAB blijven in eerste instantie op de plek liggen waartussen markeringsmateriaal achterblijft. Vervolgens verdwijnt de bovenste steenlaag, inclusief het resterende markeringsmateriaal, waarna het ZOAB verder weg rafelt en gevaarlijke gaten ontstaan. Hierbij wordt geconstateerd dat op andere locaties gelijktijdig met het loskomen van de markering (vooral bij jonge markering) ook direct de bovenste steenlaag van het ZOAB kan verdwijnen. Langsnaden spelen volgens het onderzoek bij dit soort schades een belangrijke rol vanwege de belemmering van de waterafvoer en de lagere verdichtingsgraad.

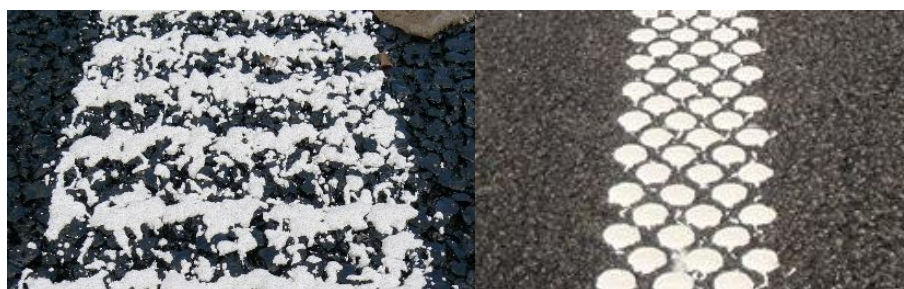
Type II markeringen worden geleverd in thermoplast, koudplast en tapes. De waterdoorlatende Type II markeringen zijn de 'agglomeraatmarkeringen'. Er zijn twee soorten agglomeraten te onderscheiden, namelijk de 'Spettermarkering' en 'Dot/Druppelmarkering', zie foto 2 en 3.

Foto 2 Voorbeeld van spettermarkering. Foto 3. Voorbeeld van Dot/druppelmarkering

Spettermarkering is een stochastische wegmarkering, dit in tegenstelling tot de dot/druppelmarkering, die uit een regelmatige (honingraat)structuur bestaat.

laagdikte van 0-5 mm en bezit een open stochastisch geprofileerde structuur. Tijdens en na een regenbui zorgt de open structuur ervoor dat er geen waterfilm op de streep blijft staan. Hierdoor kunnen de glaspereels hun reflecterende werking behouden. Spettermarkering wordt aangebracht doormiddel van een stekelwals. In Duitsland wordt ook melding gedaan dat er gebruik wordt gemaakt van een geperforeerde plaat waardoor het uiterlijk er net even iets anders uitziet dan bij een stekelwals. Daarnaast zijn er variaties mogelijk waarbij dit type markering wordt voorzien van o.a. randversterking [3].

Druppel/dotmarkering is een alternatief voor spettermarkering. Dit type markering is zowel te verkrijgen in thermoplast als koudplast. Op de weg wordt een druppel/dot vorm aangebracht in een gelijkmatig (honingstructuurachtig) patroon. Dit type markering wordt aangebracht met behulp van een stippengenerator en heeft een laagdikte van 3,5 – 5 mm. Nadeel van dit type markering is de mogelijk hinderlijke geluidsproductie bij het overrijden.
